## jurnal\_20954

## MONITORING KESEHATAN POHON PADA JALUR HIJAU DI KELURAHAN BACIRO, KECAMATAN GONDOKUSUMAN, KOTA YOGYAKARTA PROVINSI DAERAH ISTIMEWA YOGYAKARTA

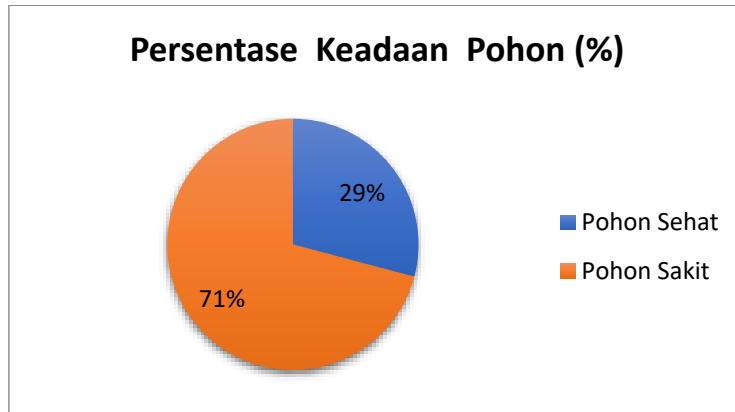
**Gambar 4.** Diagram Persentase Keadaan Pohon di Jalan Timoho

Pengamatan keadaan pohon di jalur hijau jalan Timoho ditemukan sebanyak 107 pohon atau sebesar 71% dalam keadaan sakit dan sebanyak 44 pohon atau sebesar 29%

dalam keadaan sehat. Kondisi pohon di jalan Timoho didominasi dengan pohon yang sakit. Perbandingan keadaan pohon pada jalur hijau jalan Timoho disajikan dibawah ini.

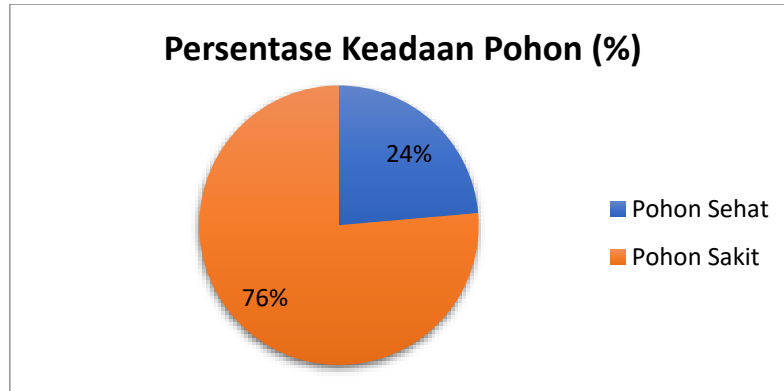
**Gambar 5.** Diagram Persentase Keadaan Pohon di Jalan Ipda Tut Harsono

Pengamatan keadaan pohon di jalur hijau jalan Ipda Tut Harsono ditemukan sebanyak 55 pohon atau sebesar 76% dalam keadaan sakit dan sebanyak 17 pohon atau sebesar 24% dalam keadaan sehat. Kondisi pohon di jalan Ipda Tut Harsono didominasi dengan pohon yang sakit. Perbandingan keadaan pohon pada jalur hijau jalan Ipda Tut Harsono disajikan dibawah ini.

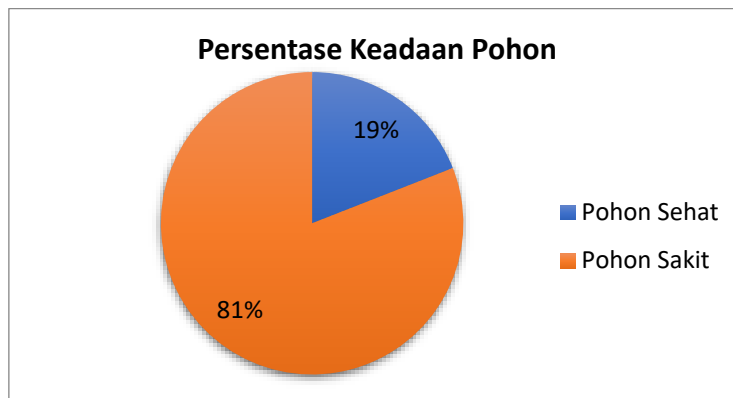
**Gambar 6.** Diagram Persentase Keadaan Pohon di Jalan Kenari

Pengamatan keadaan **pohon di jalur hijau jalan Kenari** ditemukan sebanyak 34 pohon atau sebesar 81% dalam keadaan sakit dan sebanyak 8 pohon atau sebesar 19% dalam keadaan sehat. Kondisi pohon di jalan Kenari didominasi dengan pohon yang sakit. Perbandingan keadaan pohon pada jalur hijau jalan Kenari disajikan pada gambar dibawah ini.
