AGROFORETECH

Monitoring Kesehatan Pohon pada Jalur Hijau di Kota Yogyakarta Daerah Istimewa Yogyakarta

Shendi Oktaviyanto N.A.¹, Agus Prijono², Didik Surya Hadi²

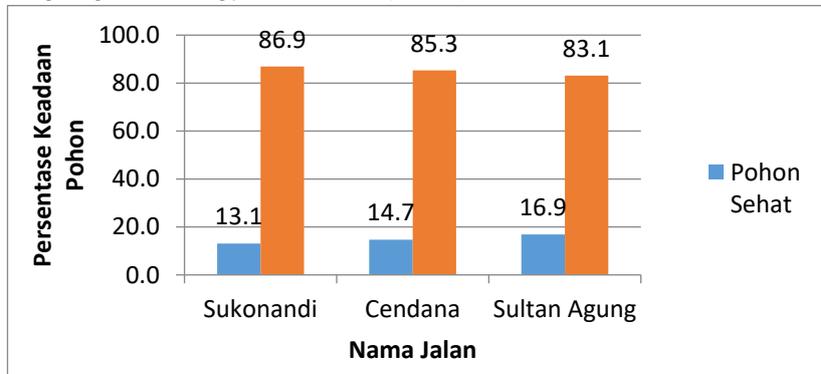
Gambar 4. Persentase kesehatan pohon

Berdasarkan Gambar 4 menunjukkan pada Jalan Sukonandi memiliki total jumlah pohon 84 pohon, ditemukan ada 11 dengan presentase 13,1% pohon yang tidak mengalami kerusakan dan 73 dengan presentase 86,9% pohon dengan kondisi tidak sehat. Jalan Cendana memiliki jumlah pohon sebanyak 75 pohon, ditemukan ada 11 dengan presentase 14,7% pohon yang tidak mengalami kerusakan dan 64 dengan presentase 85,3% pohon dengan kondisi tidak sehat. Jalan Sultan agung memiliki jumlah pohon sebanyak 71 pohon, ditemukan ada 12 dengan presentase 16,9% pohon yang tidak mengalami kerusakan dan 59 pohon dengan presentase 83,1% pohon dengan kondisi tidak sehat. Kondisi pohon dipengaruhi oleh berbagai faktor yang bisa merusaknya, termasuk gangguan kesehatan akibat penyakit, serangan hama, kondisi cuaca, serta aktivitas manusia seperti penempatan alat, pemotongan cabang, dan lainnya. Untuk faktor biologis, biasanya disebabkan oleh infeksi penyakit, serangan hama, dan keberadaan gulma. Sementara untuk faktor non-biologis, sering kali dipicu oleh kondisi cuaca yang dihasilkan dari angin dan temperatur, serta bencana alam dan kerusakan akibat kekuatan yang bersifat mekanis. Rangking lokasi, tipe dan kelas kerusakan pohon pada ketiga jalur hijau disajikan pada Tabel dibawah ini.
