Monitoring Kesehatan Pohon Pada Jalur Hijau Di Kota Pangkalan Bun Kalimantan Tengah

Ihsanali¹, Agus Prijono², Didik Surya Hadi²

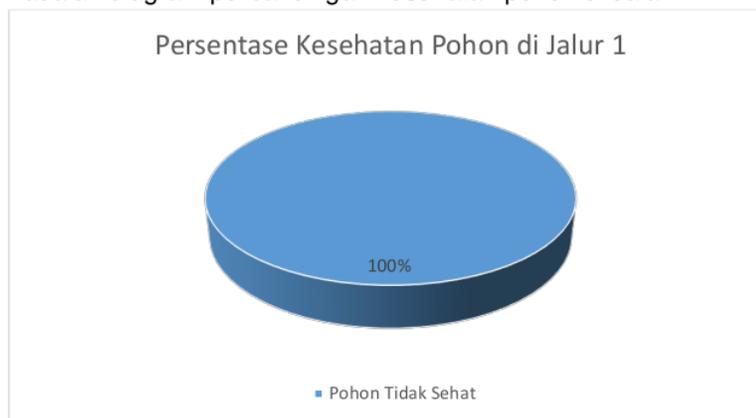
Gambar 1. Diagram Persentase Kesehatan Pohon

Ditemukan 106 pohon yang mengalami kerusakan dan 106 pohon dalam kondisi tidak sehat saat melakukan pengamatan kesehatan pohon di HM. Rafi'I. Berikut ini adalah diagram perbandingan kesehatan pohon di Jalan HM. Rafi'I.

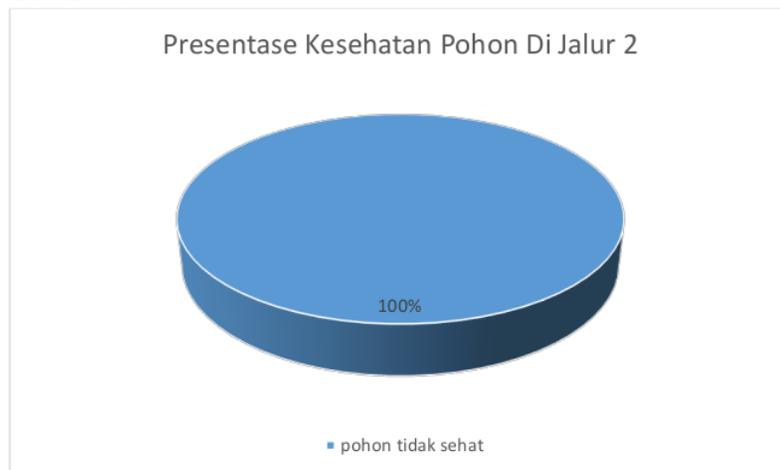
Gambar 5. Diagram Persentase Kesehatan Pohon

Terdapat 172 pohon yang mengalami kerusakan dan 172 pohon dengan kondisi tidak sehat di Jalan Malijo. Diagram perbandingan kesehatan pohon dapat dilihat di bawah ini:
