## BAB IV

### HASIL DAN PEMBAHASAN

## **B. Identifikasi Bahaya Kesehatan dan Keselamatan Kerja Terhadap Kegiatan Maintenance di Stasiun Thresher**

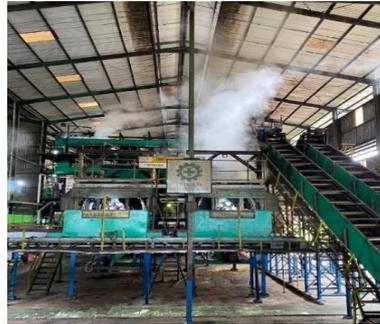
Salah satu Stasiun yang berperan dalam sistem penanganannya adalah Stasiun perontokan (Thresher Stasiun) digunakan untuk perontokan brondolan dari janjangannya. Perontokan berlangsung di dalam drum Thresher oleh shaft drum yang berputar sehingga bantingan terjadi dari plate stripper 6 sampai 7 kali dari ketinggian optimalnya. Dalam drum terdapat kisi-kisi dengan jarak kisi-kisi 40 s/d 50 mm yang dilengkapi dengan plate stripper yang memiliki panjang 80 cm & sudut 7° s/d 15°. Pada drum Thresher di pasang plat pelempar (stripper) yang berfungsi mengangkat cook fruit bunch untuk proses bantingan dengan kecepatan putaran 20-25 RPM. PKS 4 memiliki 2 Thresher drum yang mana 2 Thresher drum beroperasi.

Gambar 4. 1 Thresher

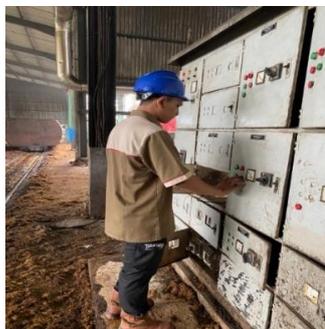
Gambar 4. 2Menyalakan arus listrik pada panel

Potensi bahaya pekerjaan mekanik berupa tangan kesetrum. Hal ini disebabkan oleh kondisi panel box yang tidak aman serta pekerja yang kurang berhati-hati (tidak fokus) saat menyalakan dan mematikan arus listrik Hal ini yang mengakibatkan resiko kecelakaan kerja yang dapat merugikan pekerja dan kerugian produksi.

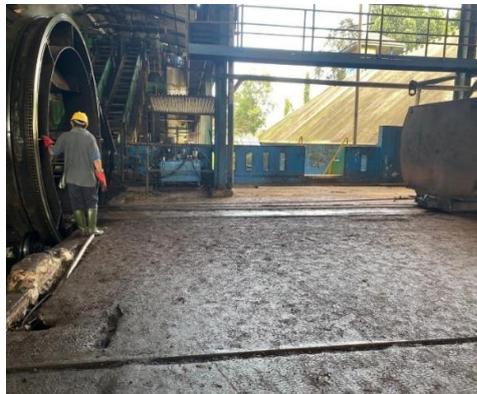
Gambar 4. 3 Mekanik perbaikan chain anjlok

Potensi bahaya dalam pekerjaan lori anjlok tubuh terjepit lori dan luka berat Hal ini disebabkan mekanik mengontrol lori tidak berhati-hati dan tergesah – gesah , lantai licin dan mekanik tidak fokus. Hal ini yang mengakibatkan resiko kecelakaan kerja yang dapat merugikan mekanik dan kerugian produksi.

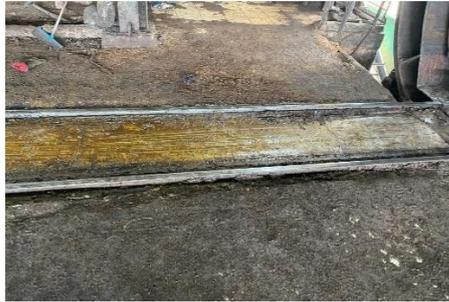
Gambar 4. 4 Lantai licin

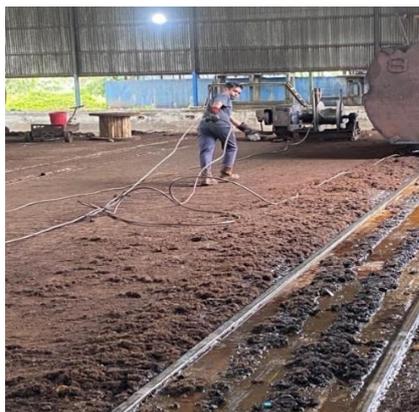
Gambar 4. 5 Kegiatan menarik seling

Potensi bahaya dalam pekerjaan menarik seling adalah tangan tersayat seling dan terluka. Hal ini di sebabkan perusahaan kurang memperdulikan APD keselamatan dalam pekerjaan. Hal ini yang mengakibatkan resiko kecelakaan kerja yang dapat merugikan pekerja.

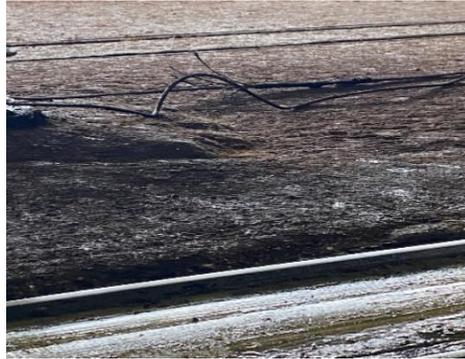
Gambar 4. 6 Seling Putus

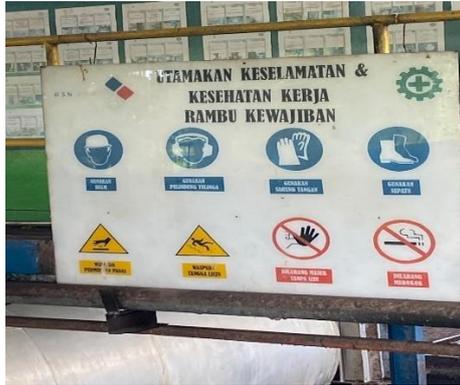
Gambar 4. 7 pemasangan plang peringatan pada Stasiun Sterilizer

- Pemasangan plang – plang Kesehatan dan keselamatan kerja pada setiap Stasiun kerja yang bertujuan untuk mengingatkan Pekerja tentang Potensi Bahaya, menghindari bahaya ,menyediakan informasi umum dan pengarahan, memberi petunjuk Lokasi penyimpanan peralatan darurat dan membantu evakuasi dalam keadaan darurat.
