## Identifikasi Bahaya Kesehatan Dan Keselamatan Kerja (K3) Terhadap Kegiatan *Maintenance* Menggunakan Metode *Job Safety Analysis (Jsa)* Di Stasiun *Loading Ramp*

**Doddy Ramadhan, Priyambada**

Program Studi Teknik Pertanian, Fakultas Pertanian, INSTIPER Yogyakarta

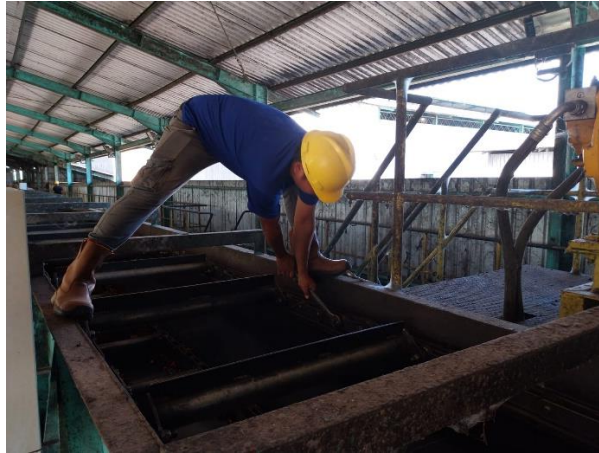
Gambar 1. Mekanik *Preventive Baut Chain Screper Conveyor No 2*

Potensi bahaya pekerjaan mekanik *preventive screper conveyor FFB 1 dan 2* berupa terjatuh, tergelincir, terluka, dan tersandung. Hal ini di sebabkan mekanik menaiki conveyor kurang berhati-hati atau salah melangkah pada *body conveyor* untuk mengecek baut *chain* yang lain (tidak focus) dan pijakan pada conveyor licin. Hal ini yang mengakibatkan resiko kecelakaan kerja yang dapat merugikan mekanik dan kerugian produksi.

No	Urutan Langkah-langkah	Kondisi Aktual	Analisis Keselamatan Kerja	Penyebab	Usulan Perbaikan
1	Menyiapkan alat kerja: Kunci pas ring 20, 30, palu, katrol, blander, las potong, trafolas, stang las, kawat las	Alat kerja berantakan dan banyak Material sisa pekerjaan tidak rapikan	Mekanik dapat tersandung, terpeleset dan terjatuh.	1. Mekanik tidak waspada (tidak focus) 2. Kurang nya kesadaran anggota maintenance untuk mengembalikan alat kerja pada tempatnya dan membersihkan area <i>workshop</i>	1. Menerapkan <i>system</i> satu jaga satu (satu <i>preventive</i> satu mengawasi) pengawasan dalam hal pekerjaan dan penggunaan APD (Alat Pelindung Diri) 2. Membuat manajemen <i>tools workshop</i> untuk kerapian alat kerja
2	Memeriksa kondisi baut <i>chain FFB screaper conveyor 1 dan 2</i>	Pemeriksaan dilakukan dengan menaiki <i>body conveyor</i>	Mekanik dapat terpeleset, terjatuh, terhantam besi.	1. Mekanik tidak waspada (tidak focus) 2. <i>Body conveyor</i> sebagai pijakan licin akibat minyak dari brondolan	1. Menerapkan <i>system</i> satu jaga satu (satu <i>preventive</i> satu mengawasi) pengawasan dalam hal pekerjaan dan penggunaan APD (Alat Pelindung Diri) 2. Pembersihan <i>body conveyor</i> di area <i>loading ramp</i> oleh operator menjelang jam kerja selesai

3	Mengencangkan baut yang longgar	Tidak semua baut pada <i>conveyor</i> diperiksa seperti baut <i>chain</i> bagian bawah.	Mekanik dapat terpeleset, terjatuh, terhantam besi dan tangan terjepit <i>chain</i>	1. Mekanik tidak waspada (tidak focus) 2. <i>Body conveyor</i> sebagai pijakan licin akibat minyak dari brondolan 3. Operator <i>loading ramp</i> menyalakan conveyor karena pihak maintenance tidak memasang LOTO ( <i>Lock Out Tag Out</i> )	1. Menerapkan <i>system</i> satu jaga satu (satu <i>preventive</i> satu mengawasi) pengawasan dalam hal pekerjaan dan penggunaan APD (Alat Pelindung Diri) 2. Pembersihan <i>body conveyor</i> di area <i>loading ramp</i> oleh operator menjelang jam kerja selesai 3. Memasang LOTO ( <i>Lock Out Tag Out</i> ) pada panel mesin sebelum melakukan kegiatan pemeliharaan.

No	Urutan Langkah-langkah	Kondisi Aktual	Analisis Keselamatan Kerja	Penyebab	Usulan Perbaikan
4	Memasang kembali baut <i>connecting chain</i> yang lepas	Tidak semua baut chain diperiksa oleh mekanik, baut lepas saat <i>running test</i>	Mekanik dapat terpleset, terjatuh, terhantam besi dan tangan terjepit chain	<ol style="list-style-type: none"> <li>1. Mekanik tidak waspada (tidak focus)</li> <li>2. <i>Body conveyor</i> sebagai pijakan licin akibat minyak dari brondolan</li> <li>3. Operator <i>loading ramp</i> menyalakan <i>conveyor</i> karena pihak maintenance tidak memasang LOTO</li> </ol>	<ol style="list-style-type: none"> <li>1. Menerapkan <i>system</i> satu jaga satu (satu <i>preventive</i> satu mengawasi) pengawasan dalam hal pekerjaan dan penggunaan APD (Alat Pelindung Diri)</li> <li>2. Pembersihan <i>body conveyor</i> di area <i>loading ramp</i> oleh operator menjelang jam kerja selesai</li> <li>3. Memasang LOTO pada panel mesin sebelum melakukan kegiatan pemeliharaan</li> </ol>

5	<i>Adjusting chain conveyor</i> yang kendor	<ol style="list-style-type: none"> <li>1. <i>Adjusting</i> dilakukan disaat <i>conveyor</i> mulai test running</li> </ol>	mekanik dapat terhantam besi atau dapat terjepit.	<ol style="list-style-type: none"> <li>1. Mekanik tidak memerhatikan alat alat pekerjaannya</li> </ol>	<ol style="list-style-type: none"> <li>1. Selalu memastikan area kerja bersih atau bebas dari benda tidak terpakai sebelum memulai running test</li> </ol>

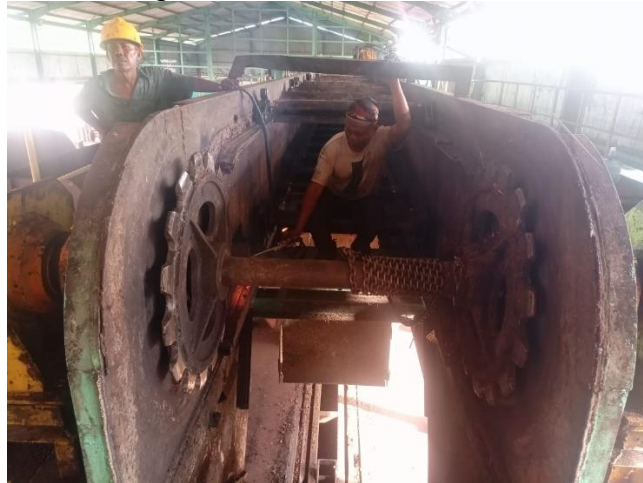
Gambar 2. Mekanik Perbaikan Chain Anjlok

Potensi bahaya dalam pekerjaan mekanik *Corrective*/perbaikan *chain* anjlok pada *screper conveyor FFB no 2* berupa terjatuh, tergelincir, terluka, dan tersandung. Hal ini disebabkan mekanik menaiki conveyor dengan tidak berhati-hati, pijakan pada conveyor licin, tidak menggunakan *body harness*, tidak menggunakan helm kerja dan mekanik tidak fokus. Hal ini yang mengakibatkan resiko kecelakaan kerja yang dapat merugikan mekanik dan kerugian produksi.

No	Urutan Langkah-langkah	Kondisi Aktual	Analisis Keselamatan Kerja	Penyebab	Usulan Perbaikan
1	Menyiapkan alat kerja: Kunci pas ring 20, 30, palu, katrol, blander las potong, trafo las, stang las, kawat las	Alat kerja berantakan dan banyak Material sisa pekerjaan tidak rapiakan	Mekanik dapat tersandung, terpeleset dan terjatuh.	1. Mekanik tidak waspada (tidak focus) 2. Kurang nya kesadaran anggota <i>maintenance</i> untuk mengembalikan alat kerja pada tempatnya dan membersihkan area <i>workshop</i>	1. Menerapkan <i>system</i> satu jaga satu (satu <i>preventive</i> satu mengawasi) pengawasan dalam hal pekerjaan dan penggunaan APD (Alat Pelindung Diri) 2. Membuat manajemen <i>tools workshop</i> untuk kerapian alat kerja
2	Membuka <i>connecting chain</i>	Pembukaan <i>connecting chain</i> dilakukan setelah mekanik memasang dan mengaitkan chain pada katrol	Mekanik dapat terpeleset, tertimpa <i>chain</i> dan terjatuh kedalam <i>conveyor</i>	1. Mekanik Tidak waspada (tidak focus) 2. Mekanik tidak membersihkan area pekerjaan sebelum bekerja 3. Mekanik tidak menggunakan <i>body harness</i> 4. belum diterapkannya system LOTO	1. Menerapkan <i>system</i> satu jaga satu (satu <i>preventive</i> satu mengawasi) pengawasan dalam hal pekerjaan dan penggunaan APD (Alat Pelindung Diri) 2. Membersihkan area kerja sebelum memulai pekerjaan 3. Mekanik wajib menggunakan <i>body harness</i> ketika melakukan kegiatan diketinggian lengkap dengan APD lainnya. 4. Mekanik wajib memasang LOTO pada panel mesin sebelum melakukan kegiatan pemeliharaan

3	Memasukkan chain yang anjlok ke posisi <i>sprocket</i>	Mengembalikan chain pada posisi <i>sprocket</i> dimana terdapat lobang jalur umpan masuk tbs ke lori.	Mekanik dapat terpeleset, terjepit <i>chain</i> dan terjatuh ke jalur umpan masuk tbs ke lori	1. Mekanik Tidak waspada (tidak focus) 2. Mekanik tidak membersihkan area pekerjaan sebelum bekerja 3. Mekanik tidak menggunakan <i>body harness</i>	1. Menerapkan <i>system</i> satu jaga satu (satu <i>preventive</i> satu mengawasi) pengawasan dalam hal pekerjaan dan penggunaan APD (Alat Pelindung Diri) 2. Membersihkan area kerja sebelum memulai pekerjaan 3. Mekanik wajib menggunakan <i>body harness</i> ketika melakukan kegiatan diketinggian lengkap dengan APD lainnya.

No	Urutan Langkah-langkah	Kondisi Aktual	Analisis Keselamatan Kerja	Penyebab	Usulan Perbaikan
4	Menyambungkan kembali <i>connecting chain</i>	Penyambungan dilakukan dibagian tengah <i>conveyor</i> guna mempermudah proses penyambungan	Mekanik dapat terpeleket, terjepit chain dan terjatuh	<ol style="list-style-type: none"><li>1. Mekanik Tidak waspada (tidak focus)</li><li>2. Mekanik tidak membersihkan area pekerjaan sebelum bekerja</li><li>3. Mekanik tidak menggunakan <i>body harness</i></li></ol>	<ol style="list-style-type: none"><li>1. Menerapkan <i>system</i> satu jaga satu (satu <i>preventive</i> satu mengawasi) pengawasan dalam hal pekerjaan dan penggunaan APD (Alat Pelindung Diri)</li><li>2. Membersihkan area kerja sebelum memulai pekerjaan</li><li>3. Mekanik wajib menggunakan APD (<i>body harness</i>) Ketika bekerja diketinggian</li></ol>
5	<i>Adjusting chain conveyor</i>	<i>Adjusting</i> dilakukan disaat <i>conveyor</i> mulai <i>running test</i>	mekanik dapat terhantam besi atau dapat terjepit.	<ol style="list-style-type: none"><li>1. Mekanik kurang waspada saat bekerja saat bedekatan dengan mesin yang sedang bergerak atau berputar</li><li>2. Mekanik tidak memerhatikan alat alat pekerjaannya</li></ol>	<ol style="list-style-type: none"><li>1. Mekanik memberikan tanda apabila akan melakukan <i>test running</i> dengan menggerakkan <i>conveyor</i> 3 kali</li><li>2. Selalu memastikan tidak ada alat yang berada didalam area kerja mesin ketika akan memulai <i>running test</i></li></ol>

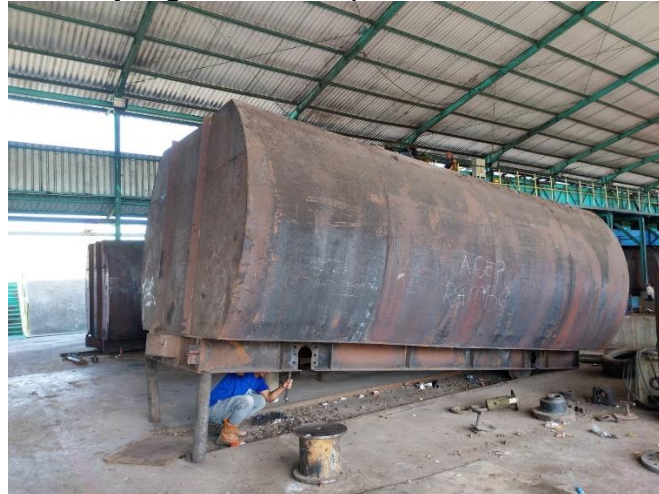
Gambar 3. Mekanik Perbaikan Roda Lori

Potensi bahaya dalam pekerjaan mekanik *Corrective*/perbaikan roda lori adalah tertimpa, terjepit dan terluka. Hal ini di sebabkan perusahaan kurang memperdulikan keselamatan dalam pekerjaan perbaikan roda lori dimana belum tersedia nya *hoisting crane* untuk membalik lori saat terjadinya kerusakan pada roda lori. Hal ini yang mengakibatkan resiko kecelakaan kerja yang dapat merugikan mekanik.

No	Urutan Langkah-langkah	Kondisi Aktual	Analisis Keselamatan Kerja	Penyebab	Usulan Perbaikan
1	Menyiapkan alat kerja	<ul style="list-style-type: none"> <li>Roda lori tidak bisa berjalan diatas rel.</li> <li>Gagang penarik lori putus</li> </ul>	Mekanik dapat terpleset, tertabrak dan terjepit lori.	<ol style="list-style-type: none"> <li>Komunikasi yang kurang baik antara operator <i>loading ramp</i> bagian lori dengan pihak mekanik</li> <li>Kurangnya pembersihan rutin pada area rebusan dan <i>loading ramp</i></li> </ol>	<ol style="list-style-type: none"> <li>Pemasangan sirine tanda bahwa lori akan bergerak</li> <li>Pembersihan lantai <i>loading ramp</i> dan area rebusan oleh operator menjelang jam kerja selesai</li> </ol>
2	Memarkirkan lori ke area perbaikan	Lori dari jalur isi TBS dipindahkan ke area perbaikan lori menggunakan <i>transfer carriage</i>	Mekanik dapat tertabrak lori	Komunikasi yang kurang baik antara operator <i>loading ramp</i> bagian lori dengan pihak mekanik	Pemasangan sirine tanda Ketika lori akan bergerak

3	Membuka bushing, housing roda lori yang rusak	Pemasangan pipa besi sebagai penganjal <i>body</i> lori agar mekanik dapat melepas as roda dan roda lori	Mekanik dapat tertimpa lori	Perbaikan roda lori hanya menggunakan dongkrak dan pipa besi sebagai penahan keseluruhan body lori	Pemasangan alat bantu kerja <i>Hoisting Crane</i> pada area perbaikan lori agar lori dapat di dibalik
4	Memasang bushing, housing roda lori yang baru	Pemasangan pipa besi sebagai penganjal <i>body</i> lori agar mekanik dapat melepas as roda dan roda lori	Mekanik dapat tertimpa lori	Perbaikan roda lori hanya menggunakan dongkrak dan pipa besi sebagai penahan keseluruhan body lori	Pemasangan <i>Hoisting Crane</i> pada area perbaikan lori agar lori dapat dibalik
5	<i>running test</i>	Mengembalikan lori ke area pengisian TBS	Mekanik dapat tertabrak lori	Komunikasi yang kurang baik antara operator <i>loading ramp</i> bagian lori dengan pihak mekanik	Pemasangan sirine tanda Ketika lori akan bergerak

- c. Pada mekanik *corrective*/perbaikan roda lori sebaiknya (1).mekanik melakukan komunikasi yang baik untuk terciptanya proses kerja yang lebih aman antar sesama pekerja (2).pembersihan lantai *loading ramp* dan area rebusan oleh operator menjelang jam kerja selesai (3).pengajuan departemen *maintenance* pemasangan *Hoisting Crane* pada area perbaikan lori.
